STRONA TYTUŁOWA

Nazwa zamierzenia budowlanego	Wyburzenie budynku - sklepu Oświęcim ul. Orzeszkowej 1
Adres obiektu budowlanego	Ul. Orzeszkowej 1, Oświęcim
Kategoria obiektu budowlanego	XVII
Nazwa jednostki ewidencyjnej	jednostka ewidencyjna: 121301_1, Oświęcim
Nazwa i numer obrębu ewidencyjnego	obręb: 0004 Brzezinka
Numery działek ewidencyjnych	Działka nr 1426/1;
Imię i nazwisko inwestora	Gmina Miasto Oświęcim 32-600 Oświęcim ul. Zaborska 2

5. Ekspertyza stanu technicznego budynku hurtowni wyrobów papierniczych

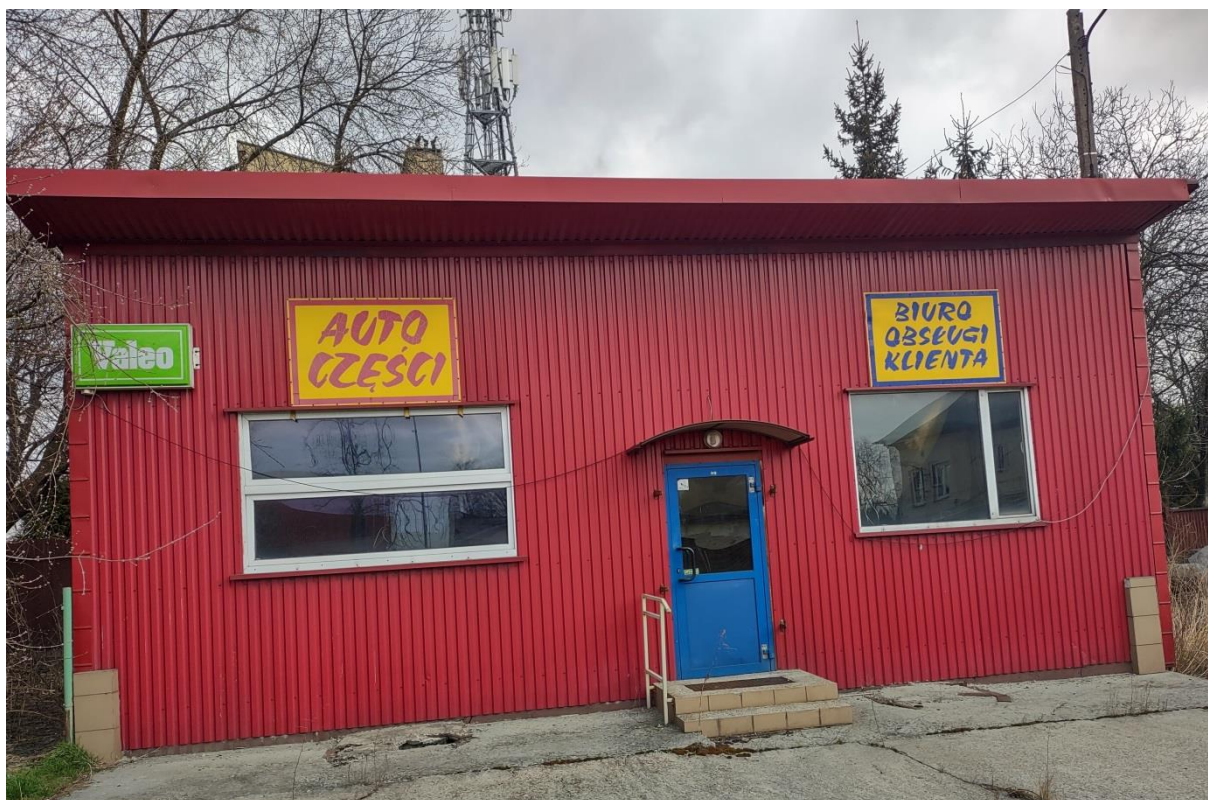
Elewacja południowa

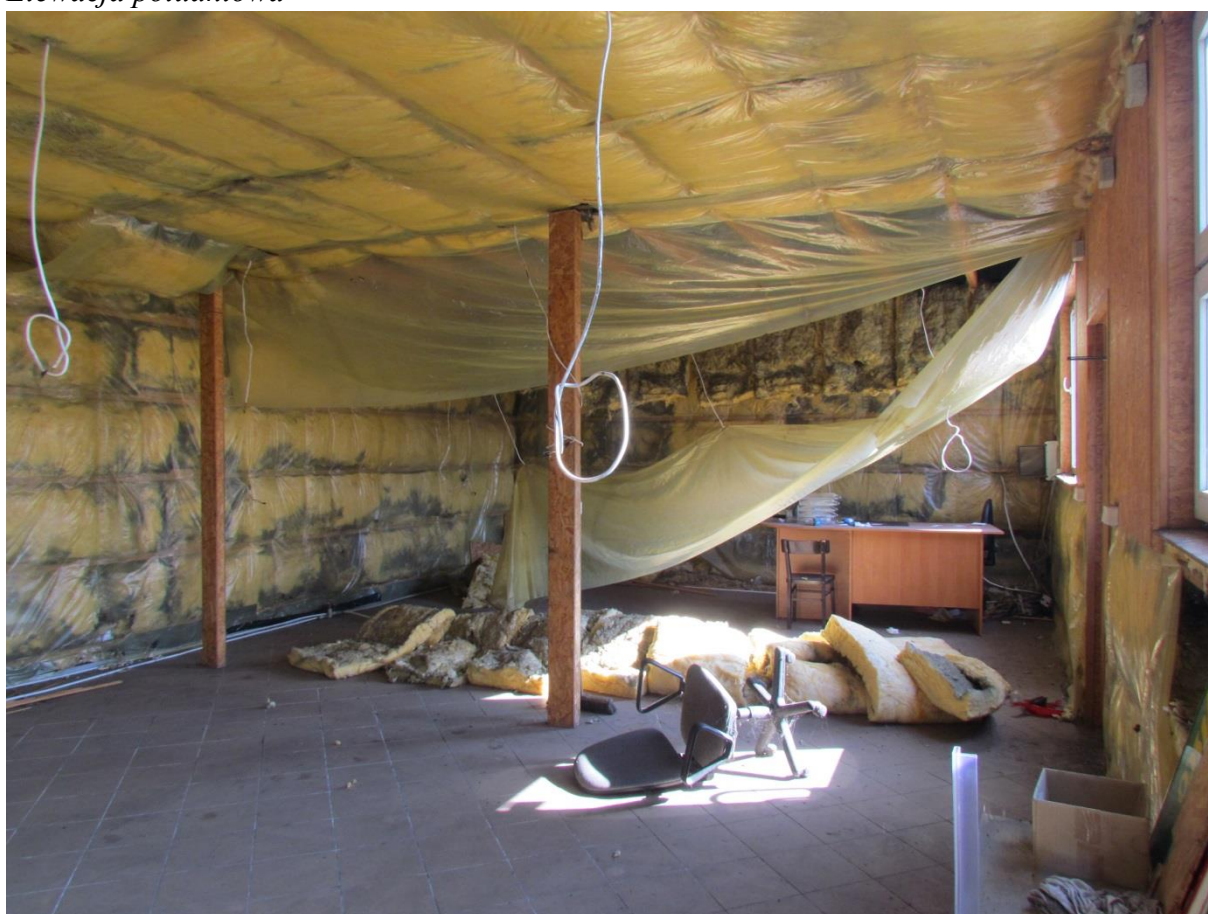
Obiekt przez okres kilku lat pozostawał wyłączony z użytkowania. Całkowitemu uszkodzeniu uległy warstwy wypełniające ściany zewnętrzne i sufit. Na znacznej przestrzeni spadła warstwa izolacji termicznej w suficie podwieszonym. Szkielet główny stalowy znacznie skorodowany ale nie stwierdzono jego znaczących uszkodzeń. Ze względu że znacznie wzrosły obciążenia od śniegu budynek nie został wybudowany zgodnie z obowiązującymi normami technicznymi. Ewentualna jego modernizacja wymagała by poniesienia znaczących nakładów finansowych. W budynku brak pomieszczeń socjalnych i sanitarnych dla obsługi.

Wnętrze budynku

Ze względów funkcjonalnych, konstrukcyjnych i ekonomicznych budynek nadaje się do wyburzenia
